**Program prac konserwatorskich
przy elewacjach
kościółka pw. św. Piotra i Pawła
w Grodzicznie**

Toruń-Grodziczno 2020

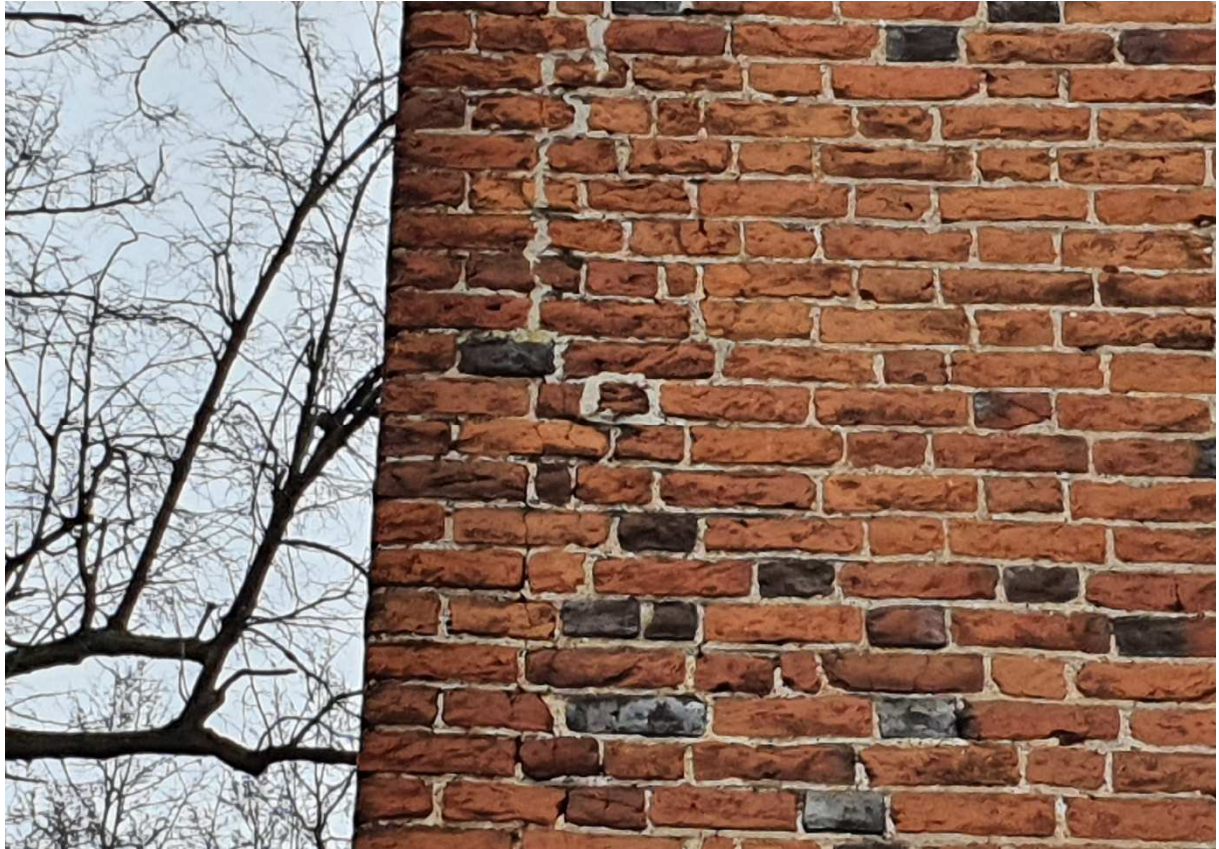
Techniczny stan obiektu, pomimo bieżącej pielęgnacji uznać należy za zaledwie zadowalający. W strukturze obiektu brak widocznych defektów o charakterze statycznym, mogących mieć wpływ na możliwość dalszej jego eksploatacji. Drobne, pionowe spękania pochodzenia mechanicznego, przebiegające przez kilka-kilkanaście warstw cegieł widoczne są na południowej ścianie korpusu wieży, tuż przy południowo-zachodnim narożniku. Podobne uszkodzenia widoczne są także w nadprożach i pod parapetami otworów okiennych (strzelnic) wieży oraz pod parapetami okien korpusu. Spękania są częściowo zamaskowane przez nowe spoiny a częściowo zabrudzone w sposób podobny do pozostałych części elewacji. Sugeruje to, że powstały w odległej przeszłości jako rozładowanie wewnętrznych naprężeń struktury o nieznanym pochodzeniu.

Fot.5. Grodziczno, kościół pw. św. Piotra i Pawła. Południowo-zachodnie zwęglowanie elewacji. Na zdjęciu widoczne pionowe, częściowo zamaskowane spękanie wątku.

-Ewentualne spękania wątku ceglanoego, np. w obszarze zwęglowania wieży oraz nadproży i parapetów okien ustabilizować z użyciem kotew Remmers Spiralenanker, osadzonych na systemowej zaprawie mineralno-żywicznej.

Kotwy wprowadzać w spoiny na głębokość 2-3cm. Dobór wielkości i rozstawu kotew dostosować do zaleceń producenta i obliczeń statycznych.

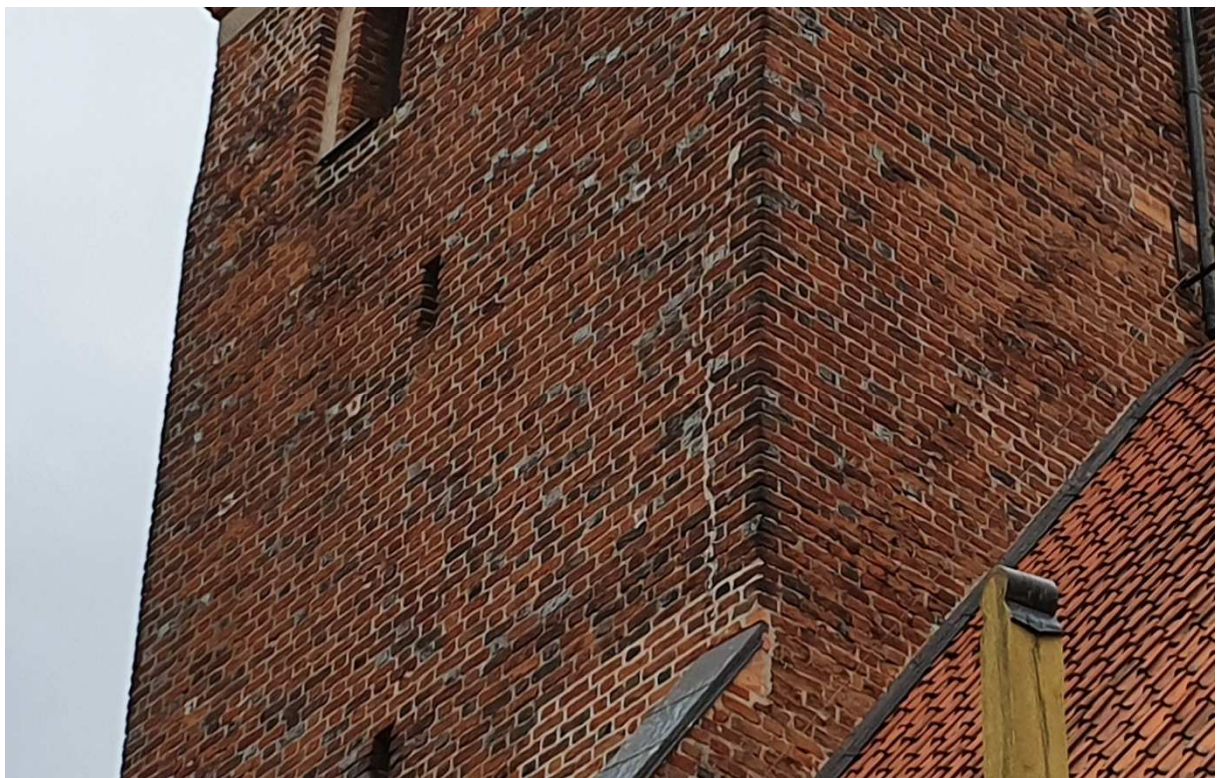
Fot.6. Grodziczno, kościół pw. św. Piotra i Pawła. Południowo-wschodnie zwęglowanie elewacji. Na zdjęciu widoczne pionowe, zamaskowane spoiną podczas ostatniego remontu, spękanie wątku.

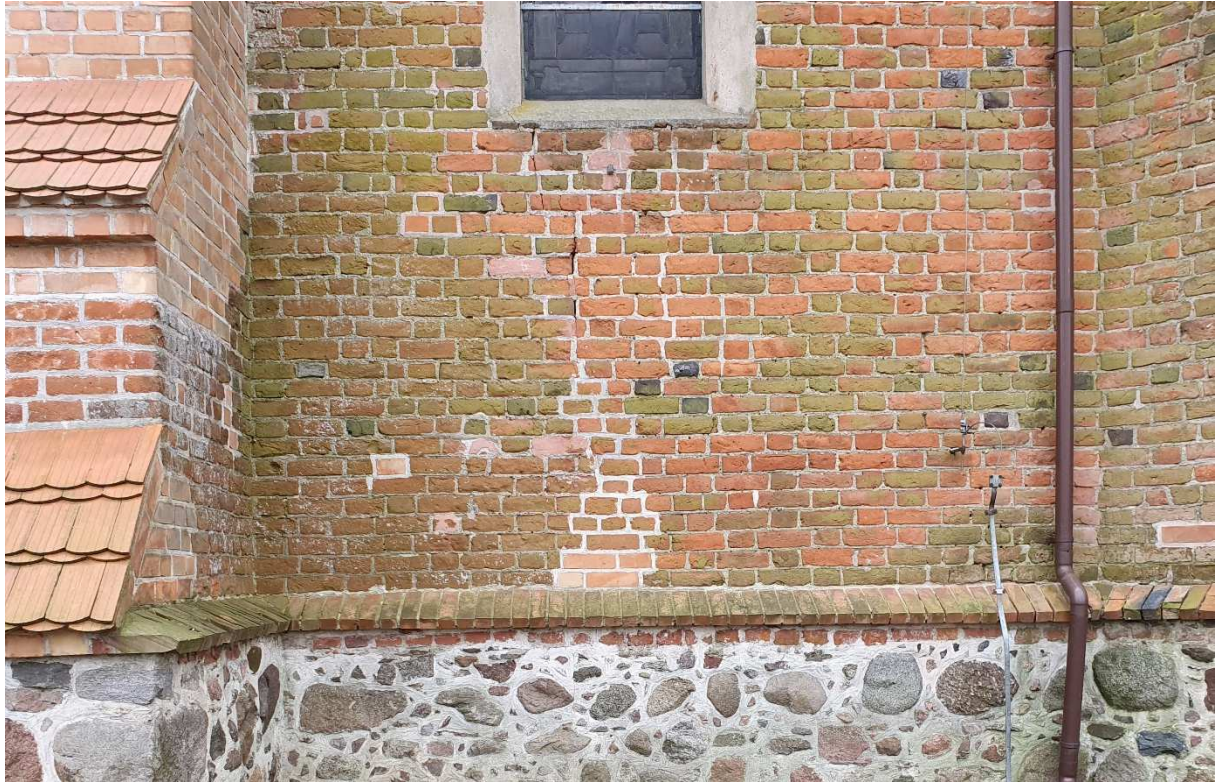
Fot.7. Grodziczno, kościół pw. św. Piotra i Pawła. Elewacja północna kościoła w partii korpusy. Na zdjęciu widoczne pionowe spękanie muru.

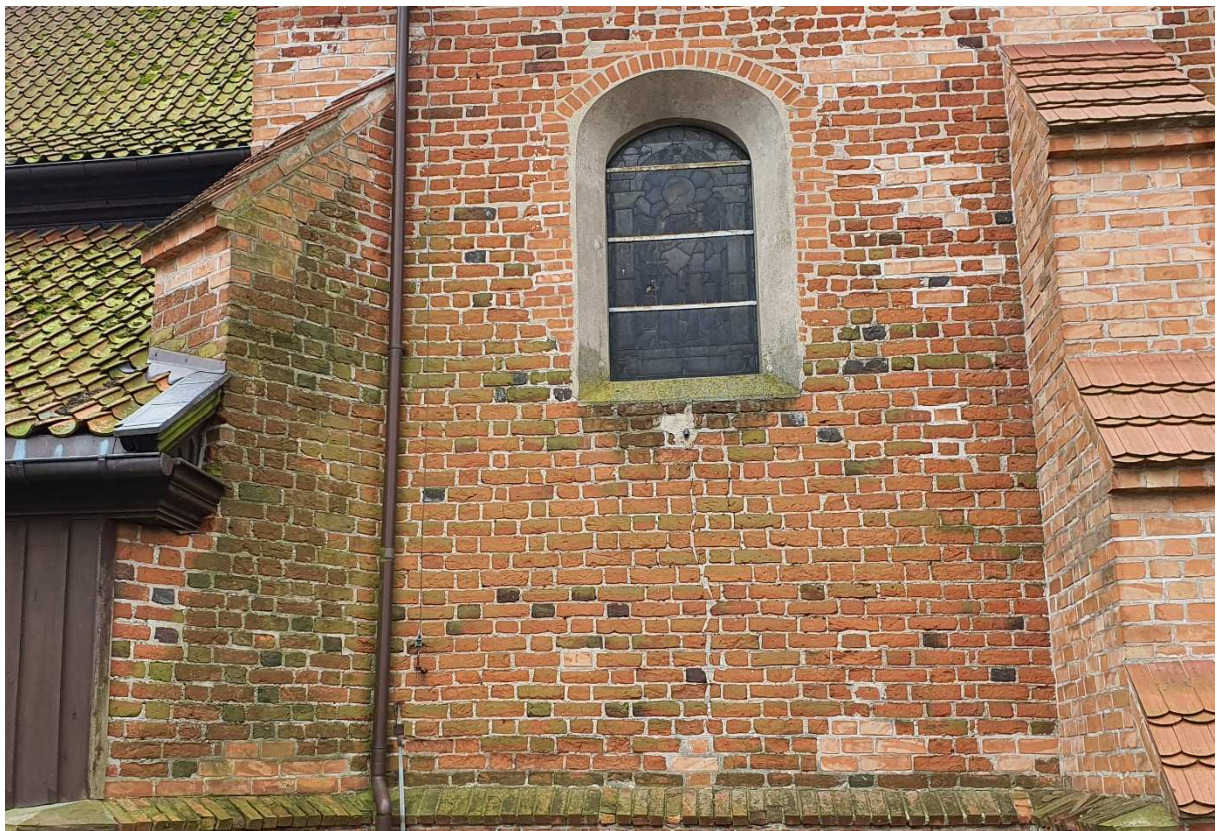
Fot.8. Grodziczno, kościół pw. św. Piotra i Pawła. Elewacja północna kościoła w partii korpusy. Na zdjęciu widoczne pionowe spękanie muru, zlokalizowane pod parapetem okna.

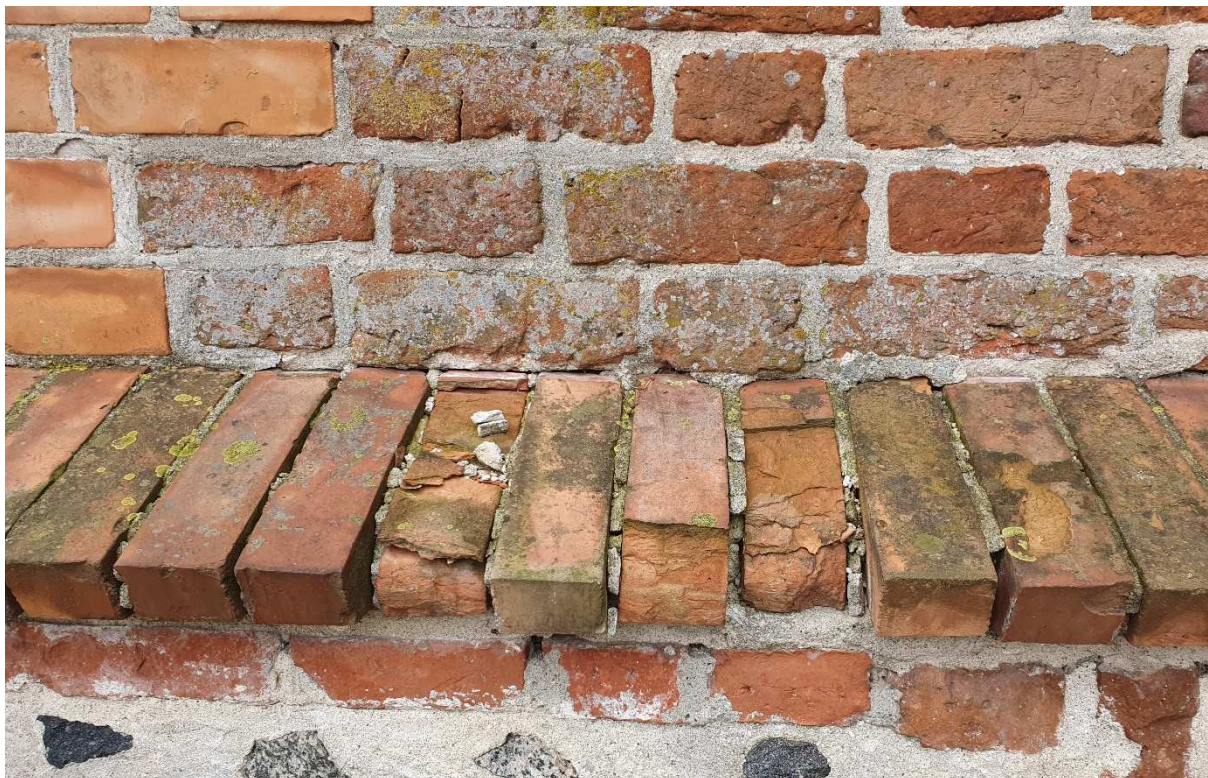
Na wszystkich elewacjach widoczne są oznaki postępującej korozji chemicznej i biologicznej oraz ogólne zużycie materiałów budowlanych. Większość ze zniszczeń korozyjnych przypisać należy działaniu soli rozpuszczalnych w wodzie, krystalizujących w przypowierzchniowych porach cegły i powodujących mechaniczne rozsądzanie materiału ceramicznego. Powstawaniu zniszczeń sprzyja wilgoć utrzymująca się w strukturze budynku dzięki szczelnej, cementowej spoinie. Nawet drobne szczeliny i spękania stanowią drogę wnikania w strukturę muru wody i powstawania zniszczeń mrozowych zimą. Najsilniejsze uszkodzenia materiału ceramicznego, spowodowane korozją solną zlokalizowane są na parapecie zabezpieczającym kamienny cokół. Cegła jest rozwarstwiona, z powierzchniowymi ubytkami w postaci złuszczeń. Tuż nad cokołem obserwuje się obszary o zniszczeniach przybierających formę dezintegracji granularnej. Pozostałe uszkodzenia o charakterze zwietrzeń mają charakter typowy dla cegły średniowiecznej i rozmieszczone są dość równomiernie na całej powierzchni obiektu.

Elewacja kościoła, zwłaszcza wieży, jest silnie zabrudzona, pokryta nawarstwieniami i wieloletnią, czarną patyną o wysokim udziale związków powstających w reakcji kwaśnych składników zanieczyszczonej atmosfery i rozpuszczalnych składników zapraw. Dodatkowo na całej elewacji obecne są rozległe nawarstwienia organiczne w tym kolonie srebrzystoszarych porostów kalcytofilnych. Porosty szczególnie obficie pokrywają parapety, powierzchnie spływowe cokołu oraz boczne ściany

Fot.9. Grodziczno, kościół pw. św. Piotra i Pawła, elewacja północna. Fragment parapetu cokołu z widocznymi uszkodzeniami pochodzenia solnego. Na zdjęciu widoczne także nawarstwienia biologiczne w postaci kolonii szarych porostów kalcytofilnych.

-Przeprowadzić wstępną dezynfekcję zaatakowanych przez drobnoustroje partii wątku ceglanego.
Zabieg wykonać przez natrysk, z użyciem biocydu przeznaczonego do dezynfekcji murów, np.: Biotin R – 5% roztwór w alkoholu etylowym. Dokładnie przesylić powierzchnię porażonego wątku. Po wyschnięciu martwą masę organiczną usunąć w sposób mechaniczny z użyciem szczotek o twardym nylonowym włosiu lub stalowych szpachelek. Dezynfekcję powtórzyć po pełnym oczyszczeniu powierzchni muru.

-Obszary zasolone odsolić metodą migracji do rozszerzonego środowiska.
Okłady z waty celulozowej (min. 7 warstw) i wody destylowanej nałożyć na powierzchnię muru i pozostawić do całkowitego wyschnięcia. W razie potrzeby zabieg powtórzyć. Docelowe, całkowite obciążenie solami rozpuszczalnymi w wodzie zgodnie z normą WTA wynosi <1%.

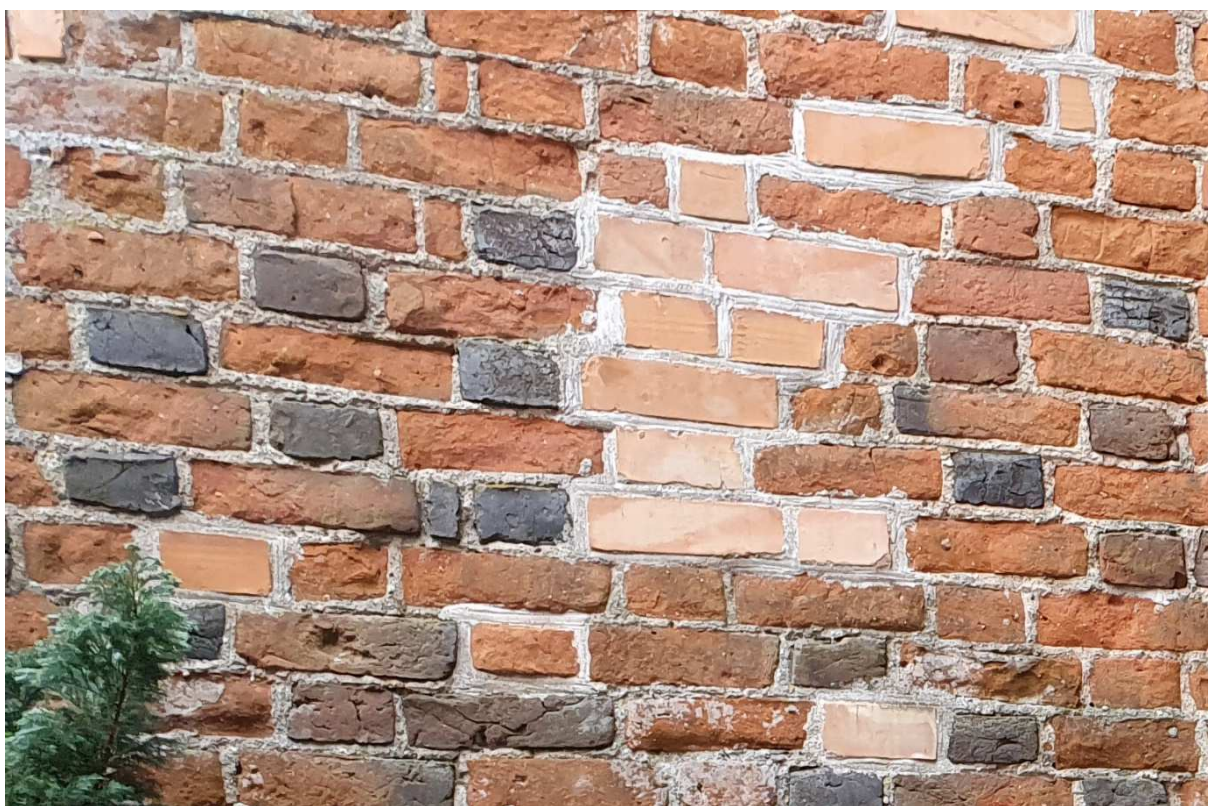
Zaprawą spoinująca zachowana jest dobrze z lokalnymi tylko ubytkami w obszarze górnych partiach wieży. Jest to materiał wtórny, pochodzący z prac remontowych przeprowadzonych w XIX i XX wieku o parametrach nieodpowiednich dla budynku zabytkowego. Spoina jest zbyt szczelna i posiada mocno ubitą powierzchnię. Materiał ten w ewidentny sposób utrudnia odsychanie wątku ceglanoego.

Fot.10. Grodziczno, kościół pw. św. Piotra i Pawła, elewacja wschodnia z charakterystycznymi oznakami dezintegracji granularnej, spowodowanej zbyt szczelną zaprawą spoinującą.

-Spoiny wątku ceglanoego i kamiennego uzupełnić zaprawą wapienno-trassową np.: Optosan TKF f-my Optolith.

Spoinę wykonać w jednej płaszczyźnie, lekko cofniętej względem lica cegieł, tak aby jej nadmiar nie „wychodził” ona na powierzchnię cegły. Wyoblone krawędzie kształtek wymuszają często cofnięcie płaszczyzny spoiny o 4-5mm względem lica cegły.

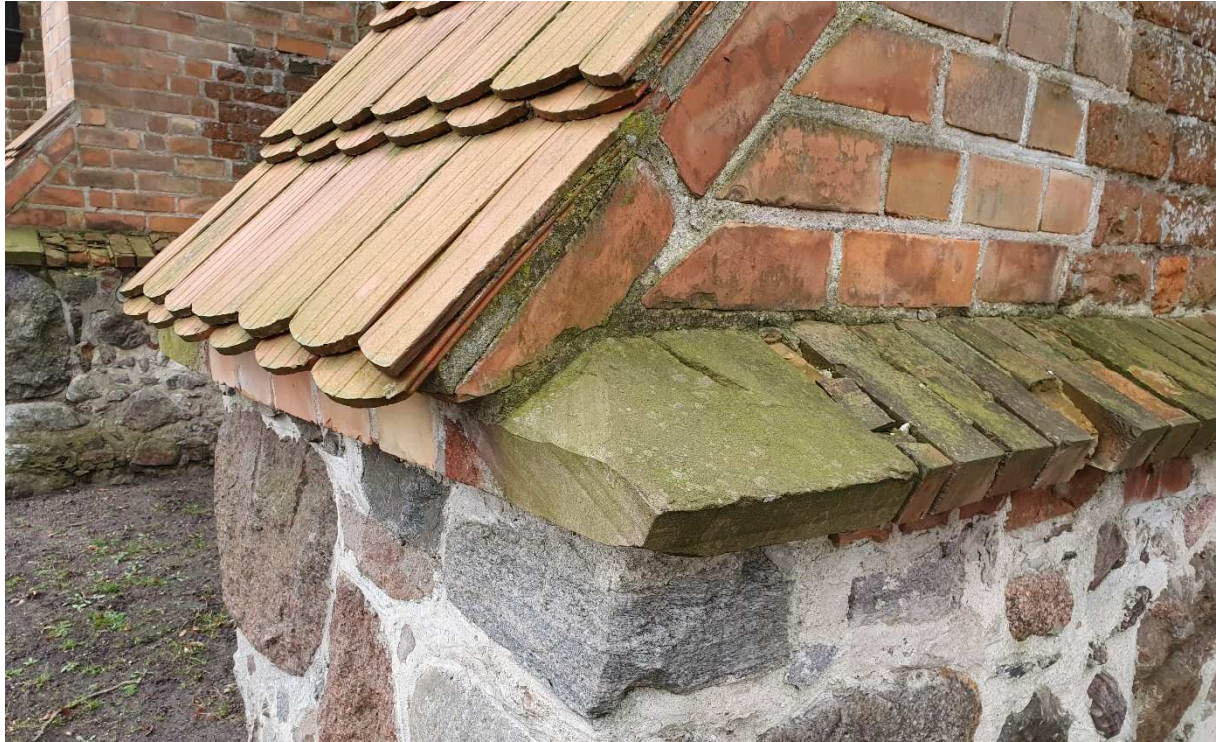
Wątek kamienny zachowany jest w stanie dobrym. Narożniki gzymsu wykonane z piaskowca przeszlifowano mechanicznie.

Fot.11. Grodziczno, kościół pw. św. Piotra i Pawła, elewacja północna, fragment parapetu cokołu. Na zdjęciu ciekawy narożny element z piaskowca. Kamień został w całości przeszlifowany z użyciem współczesnych elektronarzędzi.

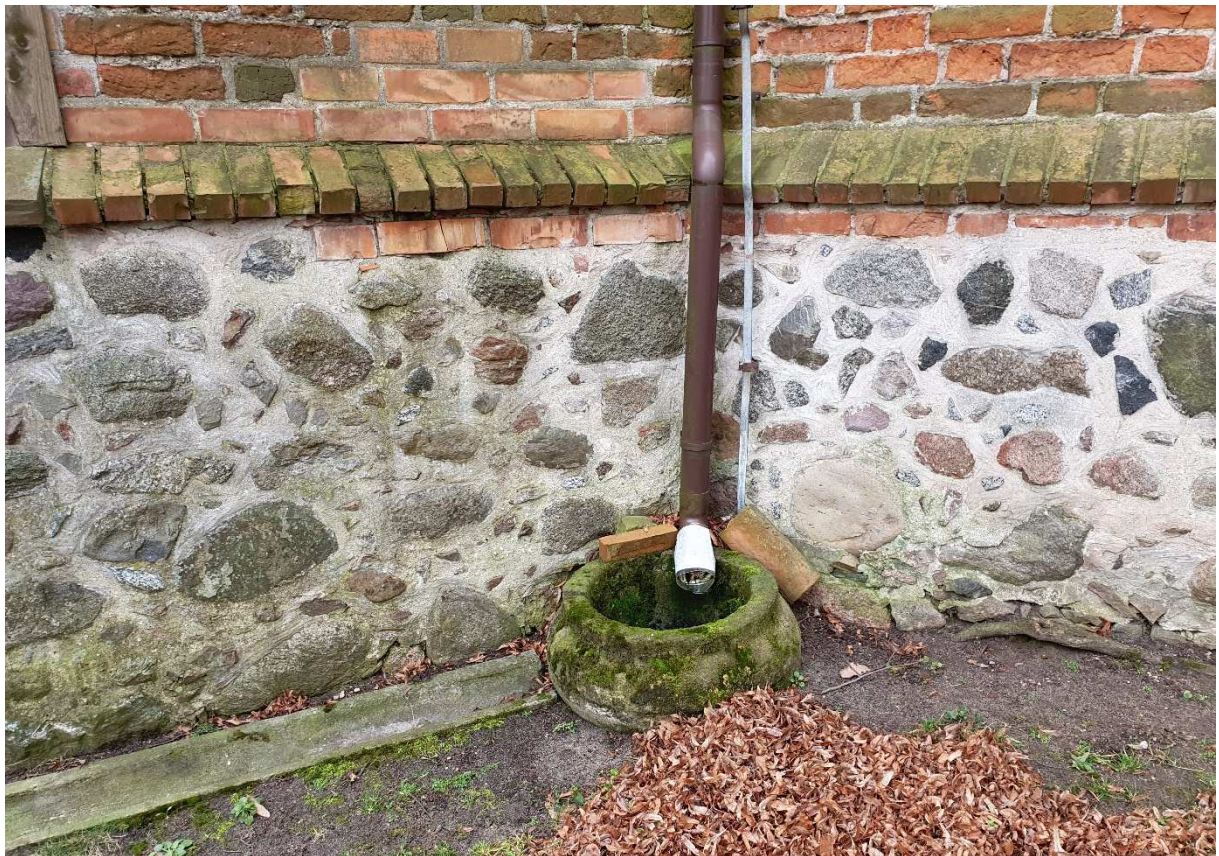
Fot.12. Grodziczno, kościół pw. św. Piotra i Pawła, elewacja północna. Na zdjęciu widoczny szczelnie wyspoinowana cokołowa część budynku. Odprowadzenie wody opadowej wymaga uporządkowania.

-Uporządkować system odprowadzania wody opadowej.

Skontrolować drożność rur spustowych oraz przedłużyć ich wypusty w celu bezpośredniego połączenia z rynsztokami.

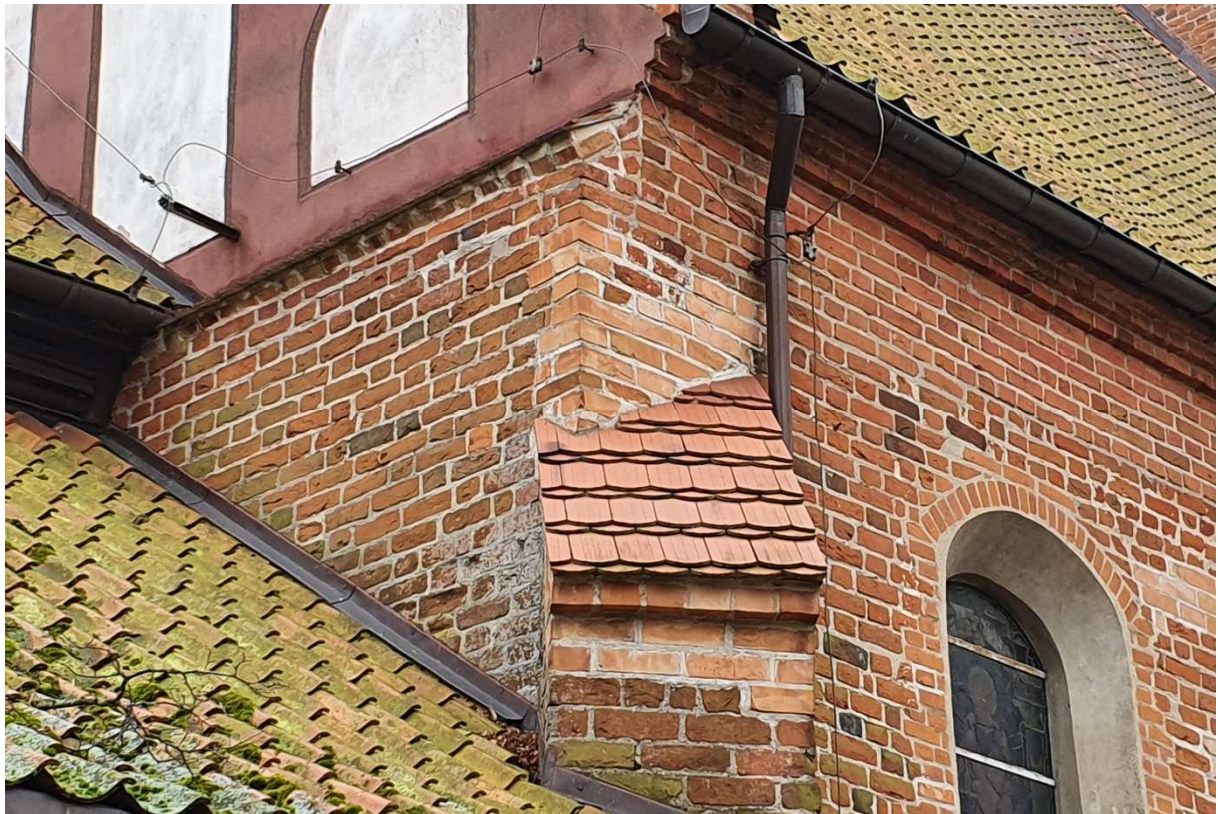
Lokalnie, w okolicach daszków przypór, w partii gzymsu korpusu oraz na zachodniej elewacji wieży wątek przemurowano cegłą nową o jaśniejszym od gotyckiej wybarwieniu i gładkim, szczelnym spieku.

Fot.13. Grodziczno, kościół pw. św. Piotra i Pawła, północno-wschodni narożnik budynku. Naprawy wątku ceglanego wykonano cegłą o nietrafionej kolorystyce, zbyt jasną i o zbyt gładkiej powierzchni.

Uzupełnienia rozleglejsze, złożone z zespołów kilku do kilkunastu cegieł „rozbić” kolorystycznie poprzez lokalne, laserunkowe spatynowanie główek cegieł farbami o spoiwie silikatowym.

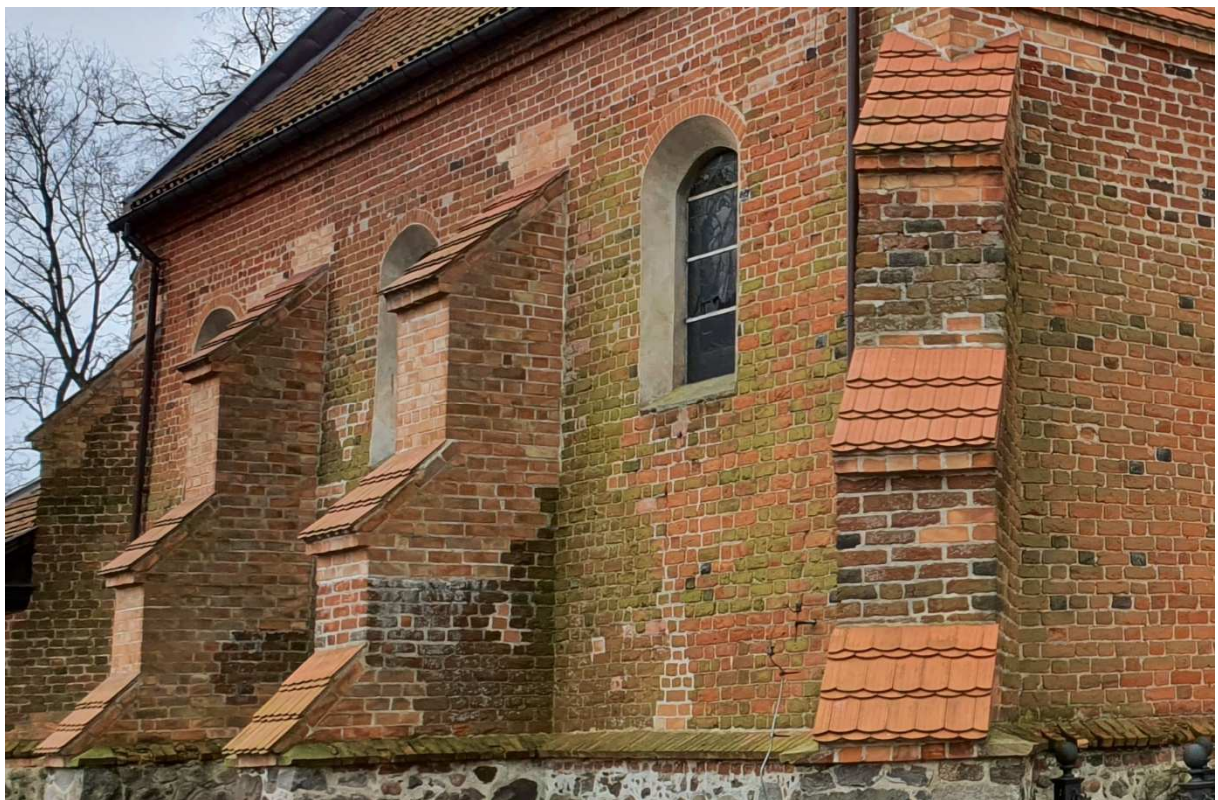
Fot.14. Grodziczno, kościół pw. św. Piotra i Pawła, elewacja północna. Na zdjęciu zakres napraw murarskich oraz aktualny sposób zabezpieczenia spływów przypór.

-Wątek ceglany uzupełnić cegłą o parametrach zbliżonych do oryginału (np. cegielnia Dąbrówka) układanek w wątku lokalnym, osadzonej na zaprawie trassowo-wapiennej TWM f-my Optolith. Odtworzyć z cegły kładzonej na płasko:

spływy czap przypór,

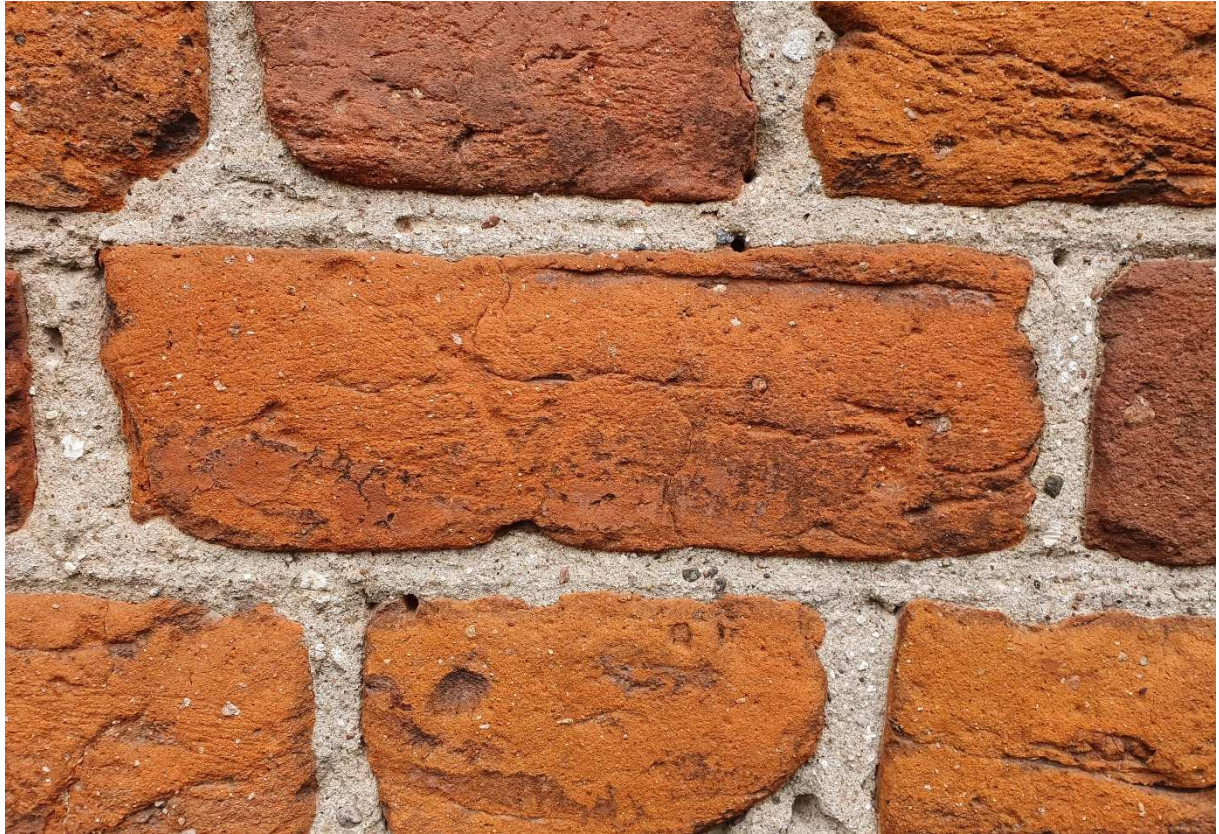
Fot.15. Grodziczno, kościół pw. św. Piotra i Pawła, fragment wątku ceglanego z XIX-wieczną spoiną cementowo-wapienną.

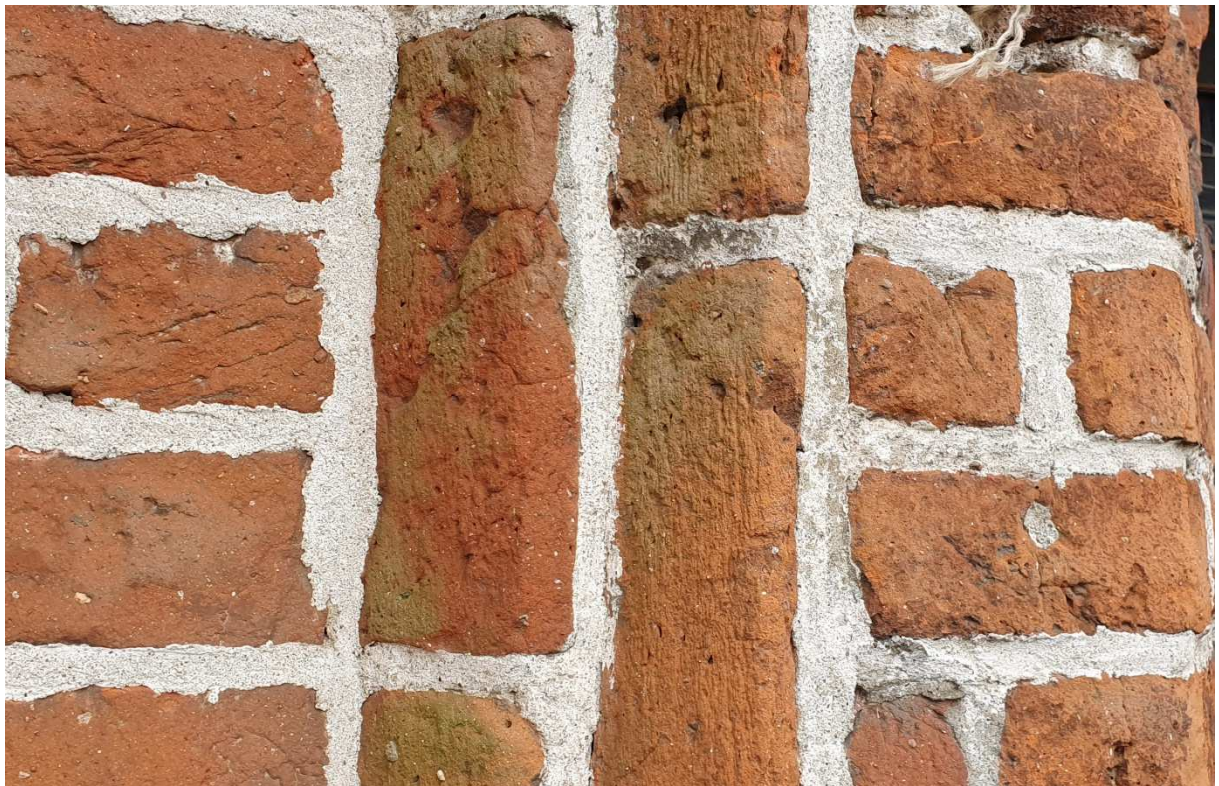
Fot.16. Grodziczno, kościół pw. św. Piotra i Pawła, fragment wątku ceglanego z XX-wieczną spoiną cementową.

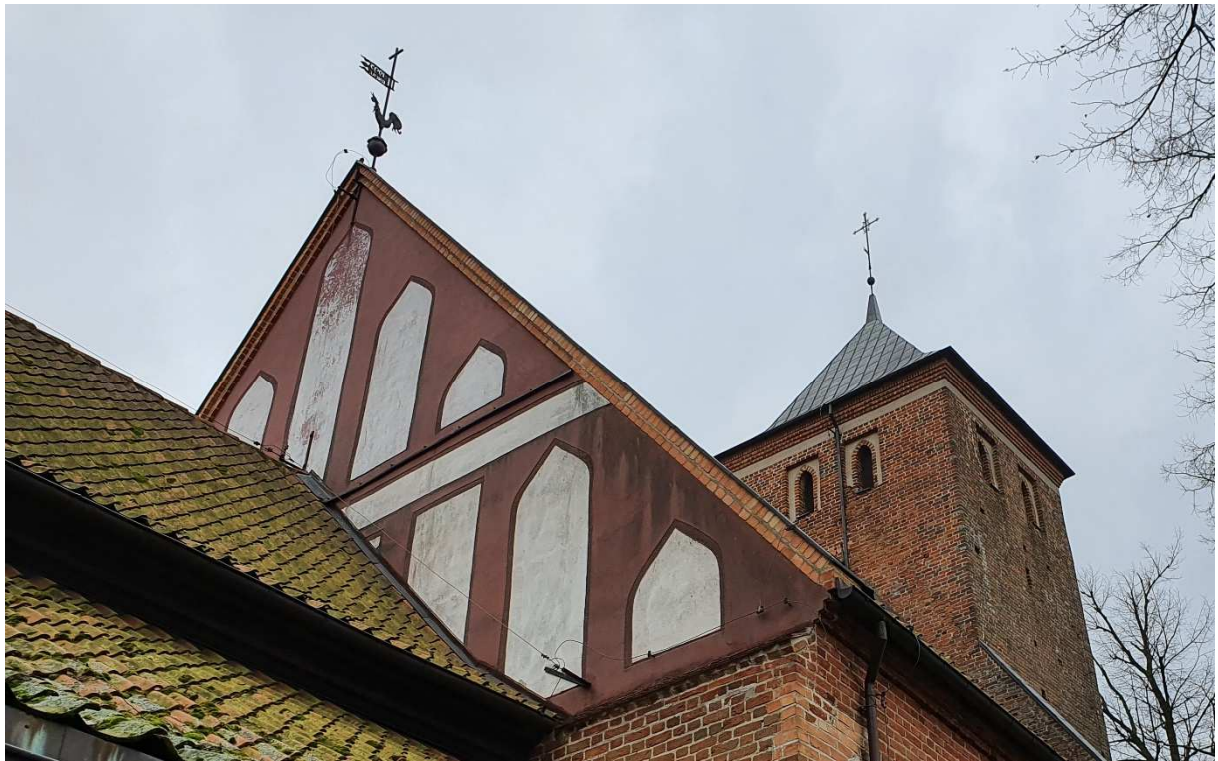
Tynki (wtórne) zachowane są dostatecznie, z drobnymi ubytkami widocznymi w obszarze węgarków. Polichromia pokrywająca „sgraffito” na szczycie wschodnim jest spękana. Najwidoczniej zbyt szczelna dla ekspozycji zewnętrznej farba pęka i łuszczy się miejscowo.

Fot.17. Grodziczno, kościół pw. św. Piotra i Pawła, szczyt elewacji wschodniej korpusu. Na zdjęciu widoczny dekorowany tynk pochodzący z remontu przeprowadzonego w latach 1994-2001. Dekorację wykonano w technice mieszanej, łączącej cechy sgraffita i polichromii.

Elewacja kościoła poddana zostanie także działaniom mającym przywrócić jej estetykę odpowiednią dla obiektów średniowiecznych. Proponuje się usunięcie elementów ewidentnie wtórnych, takich jak pokrycie spływów czap przypór z karpíówki i sgraffito na wschodniej elewacji korpusu. W zależności od stanu zachowania ściany szczytowej korpusu planuje się pozostawić ją w surowej cegle lub pokryć cienkowarstwowym tynkiem.

odtworzyć tynk na szczycie ściany wschodniej korpusu (w zależności od stanu zachowania podłoża).

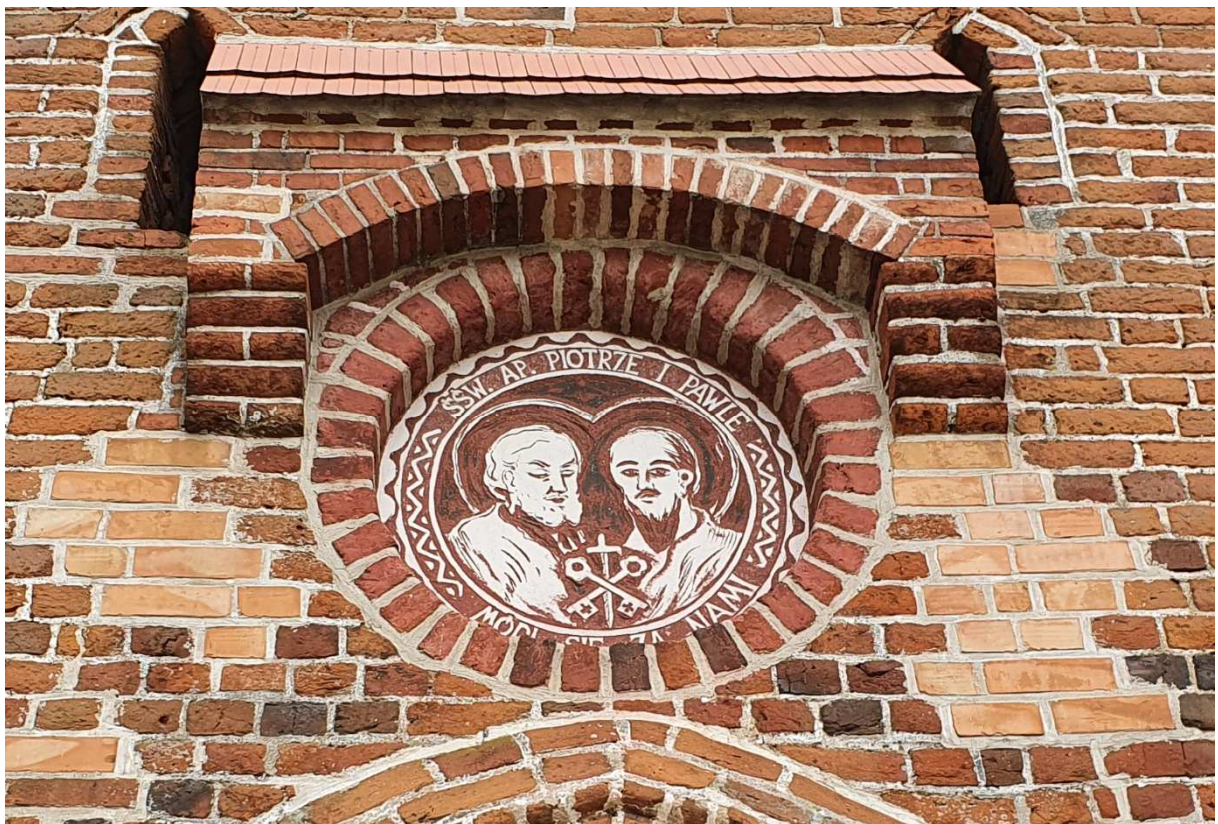
Fot.18. Grodziczno, kościół pw. św. Piotra i Pawła, kruchta zachodnia. Równocześnie z dekoracją szczytu wschodniego powstał portret patronów kościoła nad głównym wejściem. Dekoracja wydaje się być wykonana w technice tradycyjnego sgraffita.

Ze względu na sentymentalny stosunek mieszkańców do postaci ks. Henryka Piotrowskiego, dopuszcza się pozostawienie drobnego detalu z prac renowacyjnych przeprowadzonych przez byłego proboszcza w latach 90-tych XX wieku, w postaci rozety z portretem patronów kościoła.

Preparat nanosić przez natrysk lub pędzlowanie a wzmocniane podłoże sezonować przez okres 4 tygodni w atmosferze o podwyższonej wilgotności. Zabiegiem objąć w szczególności cegły ścian kruchty zachodniej, w okolicach portalu.
