PROJEKT BUDOWLANY

Obiekt: Kościół parafialny p.w. Św. Apostołów Piotra i Pawła

Nazwa inwestycji: Remont elewacji kościoła p.w. Św. Apostołów Piotra i Pawła

Lokalizacja: Nowe Grodziczno, 13-324 Grodziczno
dz. nr 239, obręb 0010

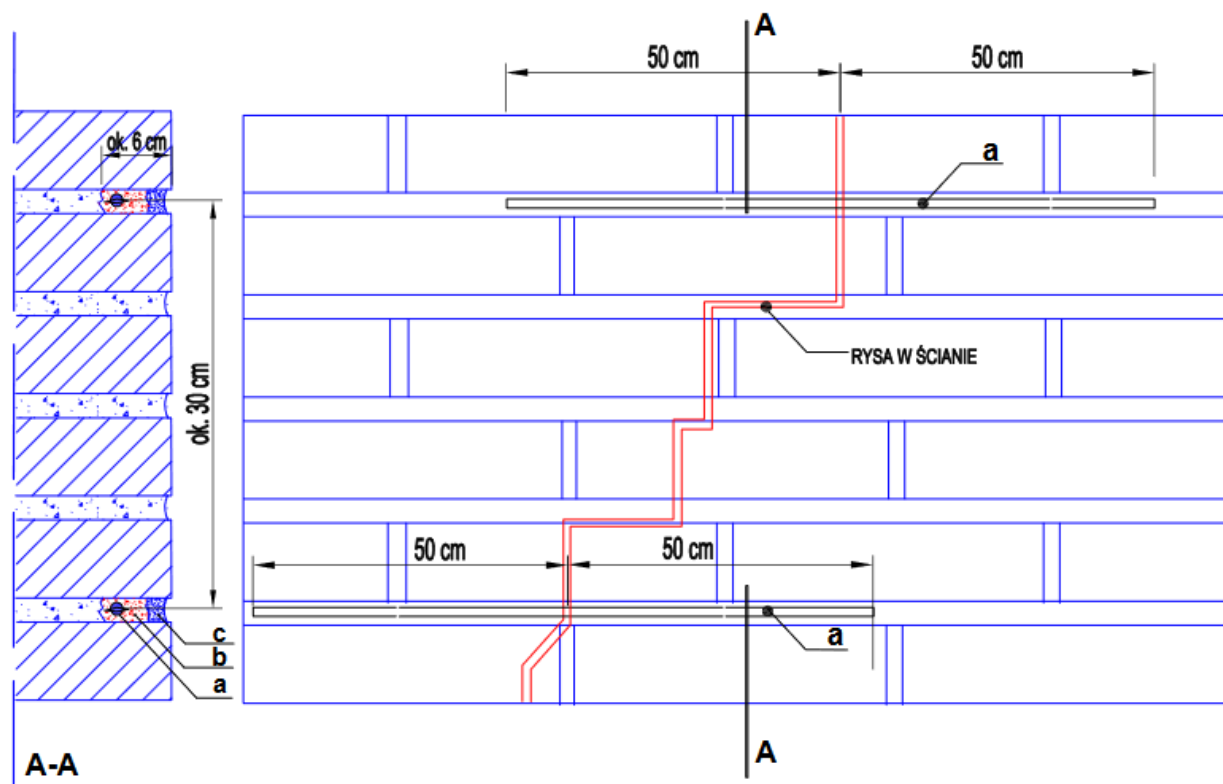
- a - kotwy Spiralancker $\phi 6$
- b - zaprawa Spiralantermörtel M20
- c - zaprawa do spoinowania, np. Fugenmörtel

Ewentualne spękania wątku ceglanego, np. w obszarze zwęglowania wieży oraz nadproży i parapetów okien ustabilizować z użyciem kotew, osadzonych na systemowej zaprawie mineralno-żywiczej. Przyjęto konstrukcyjnie walcowane, skręcane kotwy śrubowe dwubiegowe z nierdzewnej stali austenitycznej, o granicznej sile rozciągania 6,0kN - Remmers Spiralenanker.

Fugi w obrębie zarysowania dokładanie oczyścić z luźnych i słabych części, zwilżyć wodą i wtłoczyć pierwszą warstwę zaprawy Spiralantermörtel, następnie wcisnąć kotew Spiralancker. Kolejno nanieść drugą warstwę zaprawy i zamknąć spoinę zaprawą do spoinowania np. Fugenmörtel (produkty Remmers).

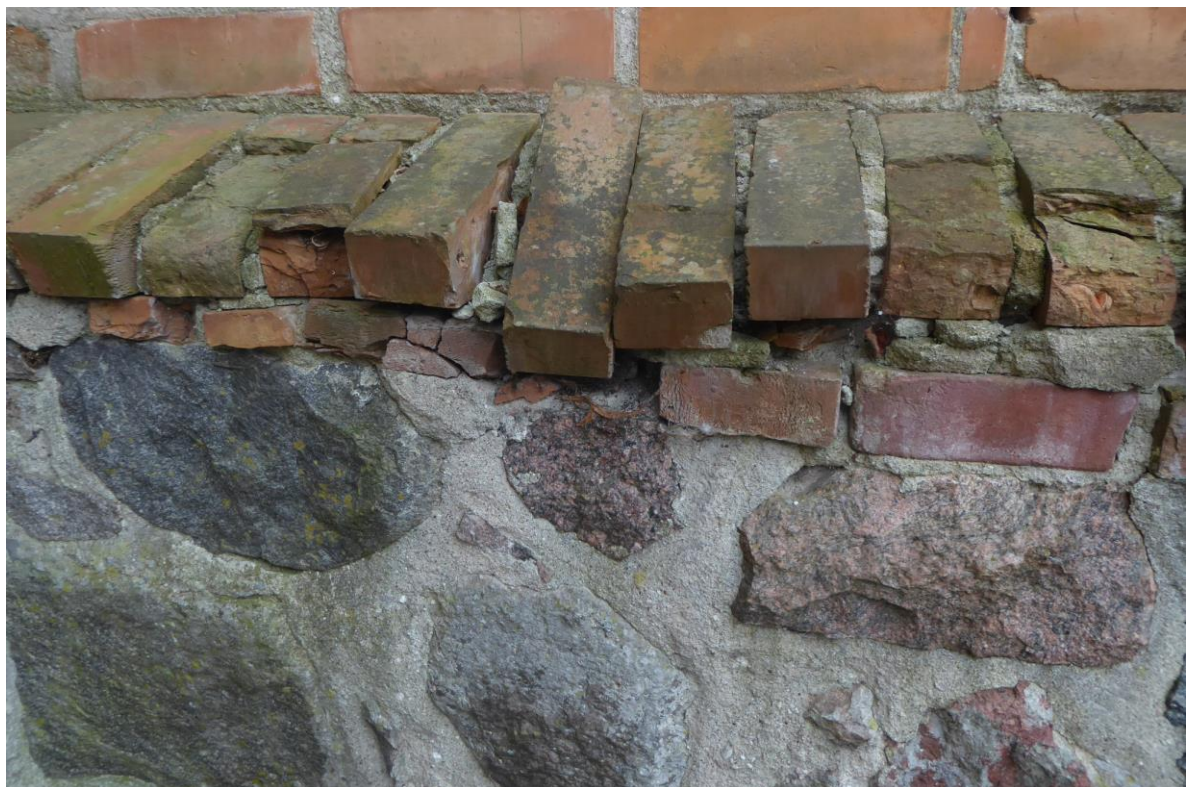
Fot.6. Uszkodzenia parapetu kamiennej ściany cokołowej

Naprawione zostaną uszkodzenia struktur budowlanych i detalu architektonicznego. W ramach działań tych przewiduje się wymianę spoin na materiał o porowatości odpowiedniej dla wątków zabytkowych, naprawy murarskie parapetu cokołu oraz zszycie spękań pionowych.

- Odtworzyć z cegły kładzionej na płasko: spływu cokołu, spływy czap przypór, spływy gzymsów.
9. Spękania wątku ceglanego, np. w obszarze zwęgławania wieży oraz nadproży i parapetów okien ustabilizować z użyciem kotew Remmers Spiralenanker, osadzonych na systemowej zaprawie mineralno-żwicznej.

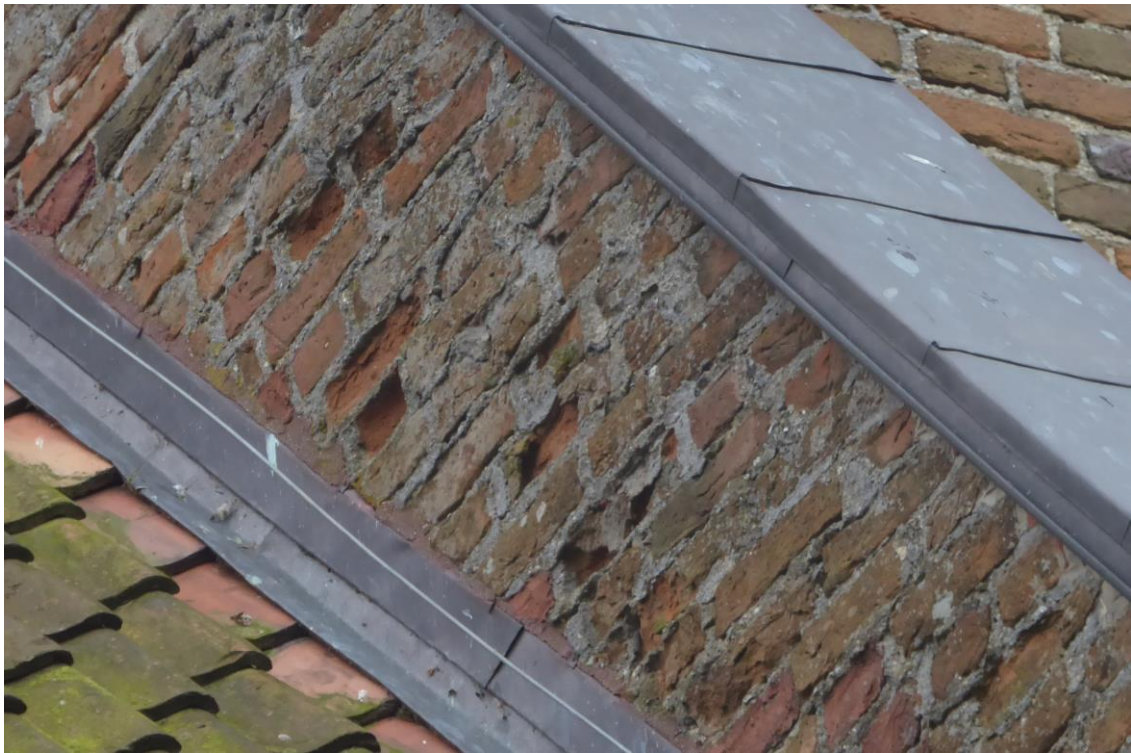
Większość ze zniszczeń korozyjnych przypisać należy działaniu soli rozpuszczalnych w wodzie, krystalizujących w przypowierzchniowych porach cegły i powodujących mechaniczne rozsądzanie materiału ceramicznego. Cegła jest rozwarstwiona, z powierzchniowymi ubytkami w postaci złuszczeń. Tuż nad cokołem obserwuje się obszary o zniszczeniach przybierających formę dezintegracji granularnej. Pozostałe uszkodzenia o charakterze zwierzeń mają charakter typowy dla cegły średniowiecznej i rozmieszczone są dość równomiernie na całej powierzchni obiektu.

Fot.7. Uszkodzenia ściany – ubytki lic cegieł

Ubytki cegieł uzupełnić cegłą nową, o korespondujących z oryginalnym materiałem parametrach fizyko – mechanicznych oraz optycznych. Uzupełnienia „rozbić” kolorystycznie poprzez lokalne, laserunkowe spatynowanie główek cegieł farbami o spoiwie silikatowym.

Ubytki powierzchniowe cegieł, uzupełnić zaprawą z trassem, barwioną w masie na kolor otoczenia, odporną na działanie warunków atmosferycznych. W razie konieczności uzyskania mas o nietypowym kolorze zaprawę dobarwić w masie suchymi pigmentami – Kremmer. Szczególną uwagę zwrócić na przywrócenie kształtkom ceramicznym prawidłowej geometrii, która pozwoli na późniejsze – poprawne wypełnienie spoin zaprawą.

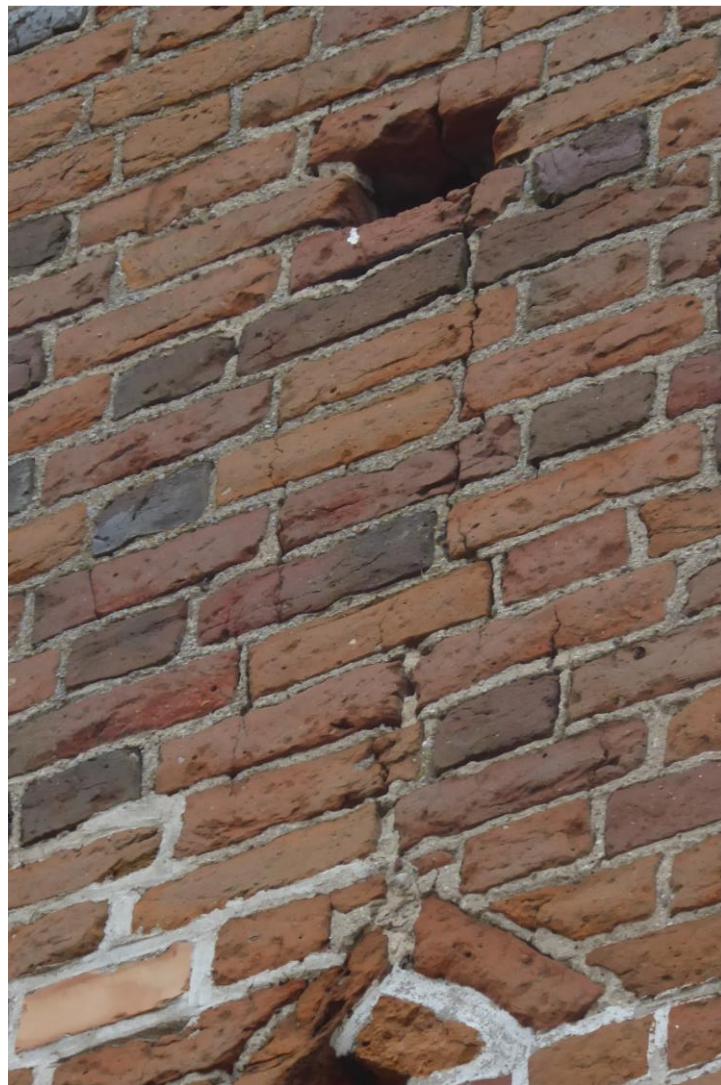
Stwierdzono niewielkie, pionowe spękania pochodzenia mechanicznego, przebiegające przez kilkanaście warstw cegieł na południowej ścianie korpusu wieży. Podobne uszkodzenia widoczne są także w nadprożach i pod parapetami otworów okiennych (strzelnic) wieży oraz pod parapetami okien korpusu. Spękania są częściowo zamaskowane przez nowe spoiny a częściowo zabrudzone w sposób podobny do pozostałych części elewacji. Sugeruje to, że powstały w odległej przeszłości jako rozładowanie wewnętrznych naprężeń struktury.

Fot.8. Zarysowania ścian w obrębie otworów w ścianach wieży

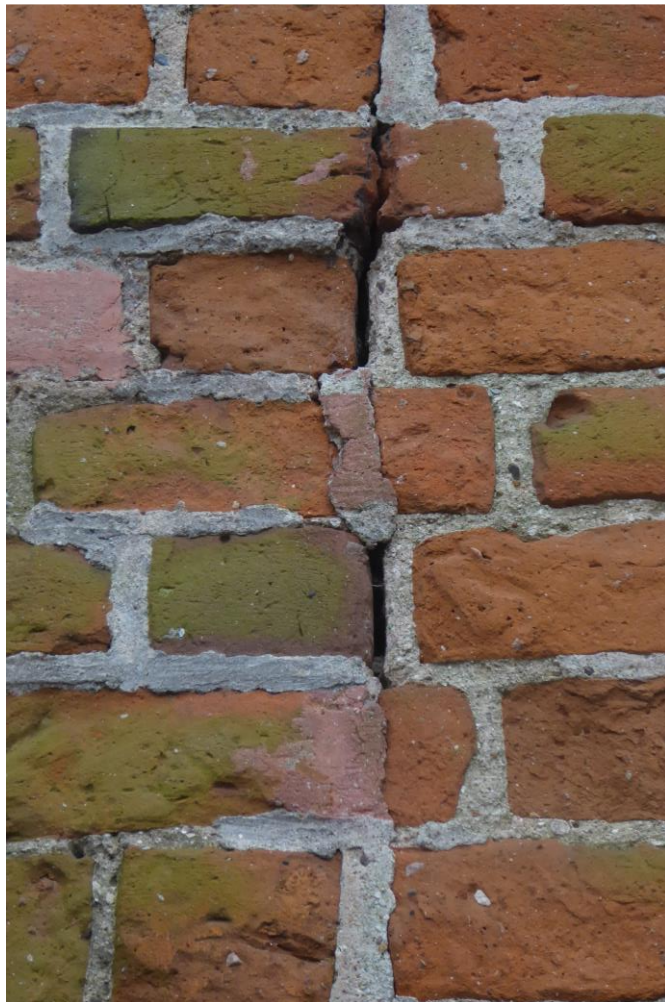
Fot.9. Zarysowania ścian w poniżej otworów okiennych w ścianach korpusu

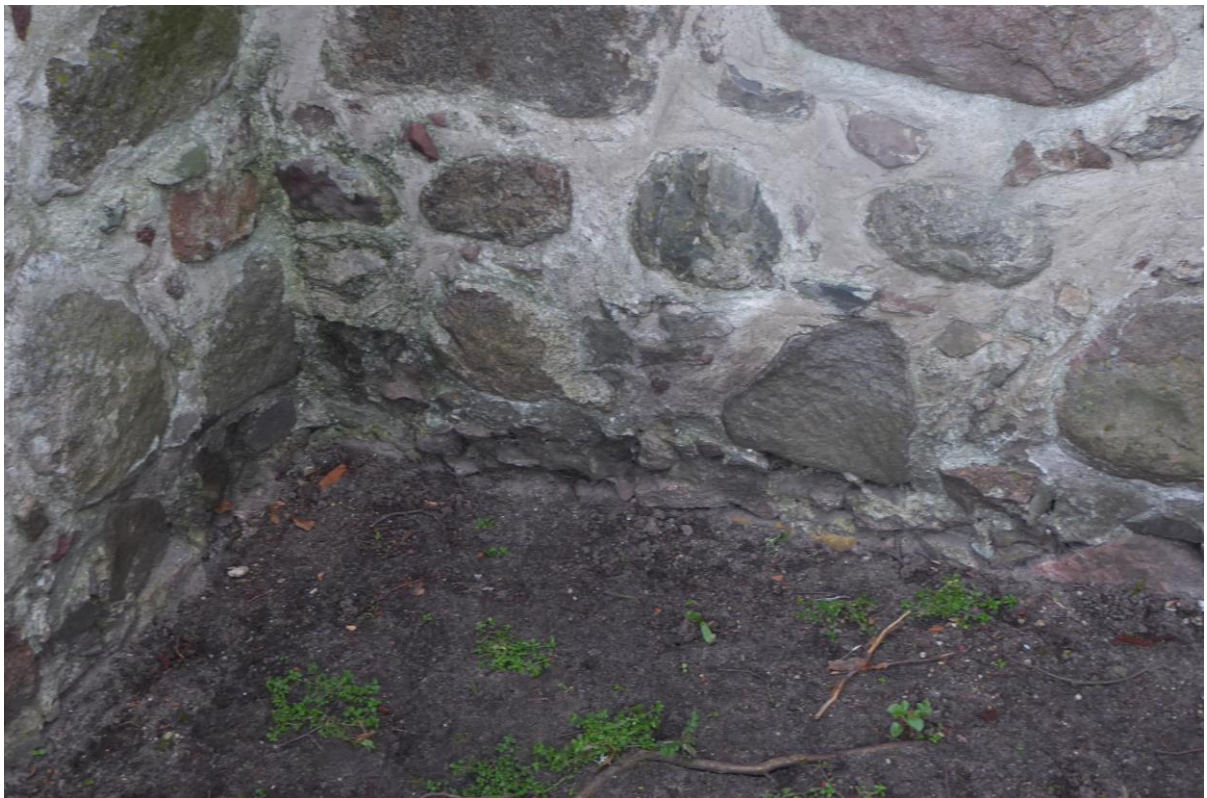
Ściany wzniesiono z cegły czerwonej, palonej, spojona zaprawą wapienną. Ściany wyspoinowano wtórnie zaprawą cementową o grubym kwarcowym wypełniaczu i szarym zabarwieniu. Spoina cementowa, pochodzi z dwóch fazach chronologicznych, obejmujących XIX i XX wiek.

Fot.10. Cementowe spoiny wtórne na ścianie cokołowej

Spoiny w wątku ceglanym uzupełnić i rekonstruować zaprawą wapienno-trasową o kolorystyce i parametrach odpowiadających właściwościom oryginalnej zaprawy, obecnej w strukturze muru.

Spoinę wykonać w jednej płaszczyźnie, lekko cofniętej względem lica cegieł, tak aby jej nadmiar nie „wychodził” ona na powierzchnię cegły. Wyoblone krawędzie kształtek wymuszają często cofnięcie płaszczyzny spoiny o 4-5mm względem lica cegły.

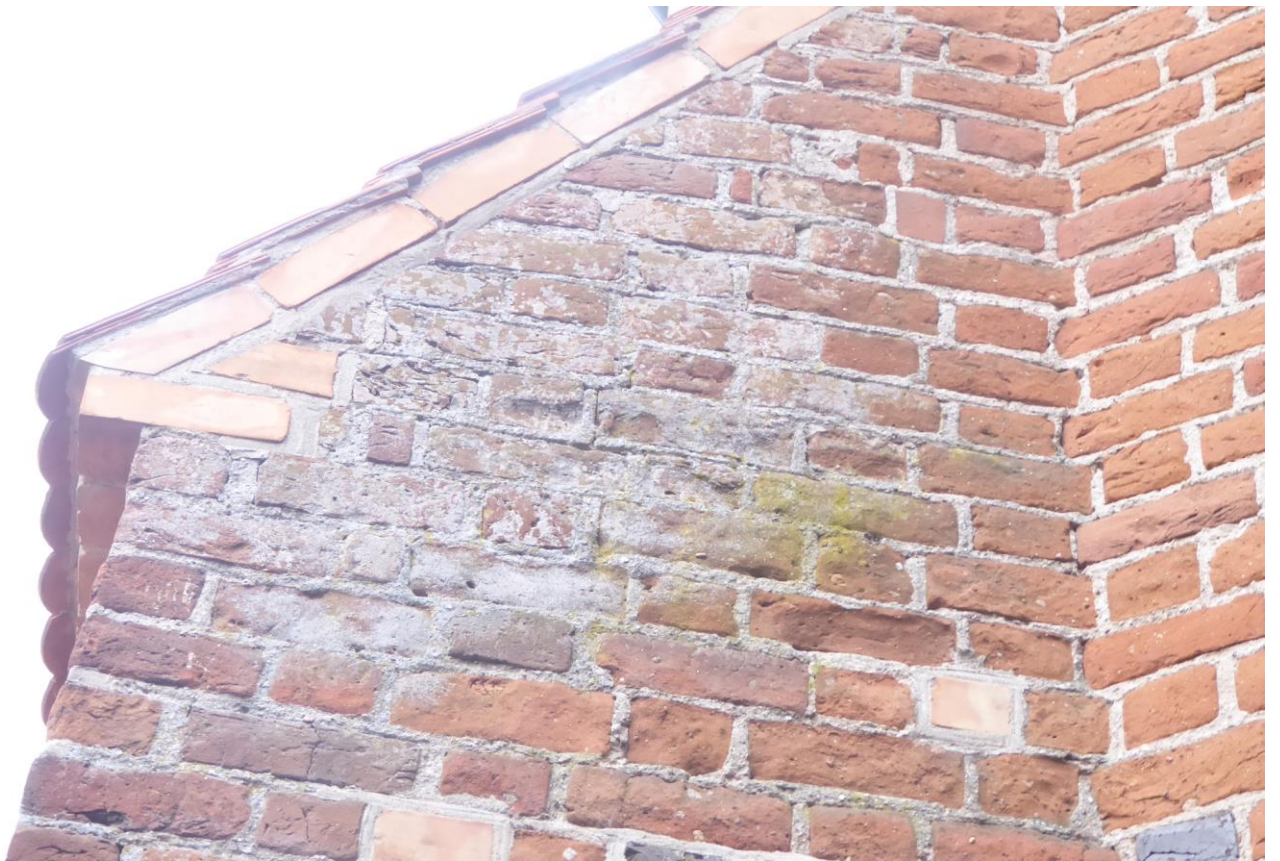
Ogólny stan zachowania korpusu obiektu przyjąć należy za dostateczny. Najbardziej uwydatniającym się uszkodzeniem muru są obszary z ubytkami lic cegieł, ubytki spoin oraz występujące lokalnie zawilgocenie w strefie spływu wody opadowej, widoczne w postaci zielonych i brunatnych nawarstwień pochodzenia organicznego.

Fot.11. Nawarstwienia organiczne na spływowych częściach muru

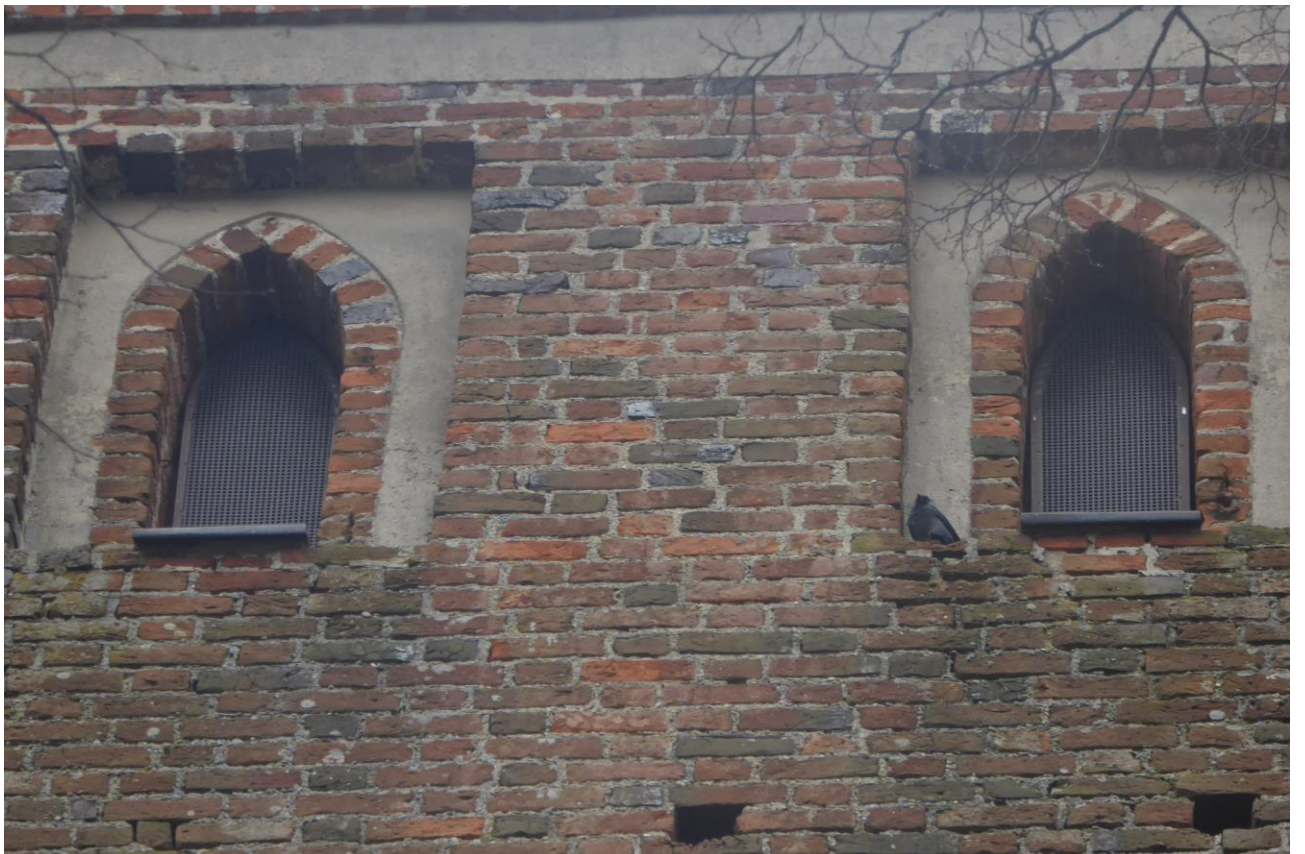
Powierzchnia murów wykazuje znaczne zabrudzenia w postaci szarych i brunatnych nalotów związków powstających w reakcji kwaśnych składników zanieczyszczonej atmosfery i rozpuszczalnych składników zapraw. Na całej elewacji obecne są rozległe nawarstwienia organiczne. Porosty szczególnie obficie pokrywają parapety, powierzchnie spływowe cokołu oraz boczne ściany przypór. Elewacja północna, zacieniona przez większą część dnia, stała się siedliskiem glonów o intensywnie zielonym zabarwieniu.

Fot.12. Szare i brunatne naloty na murach i tynkach

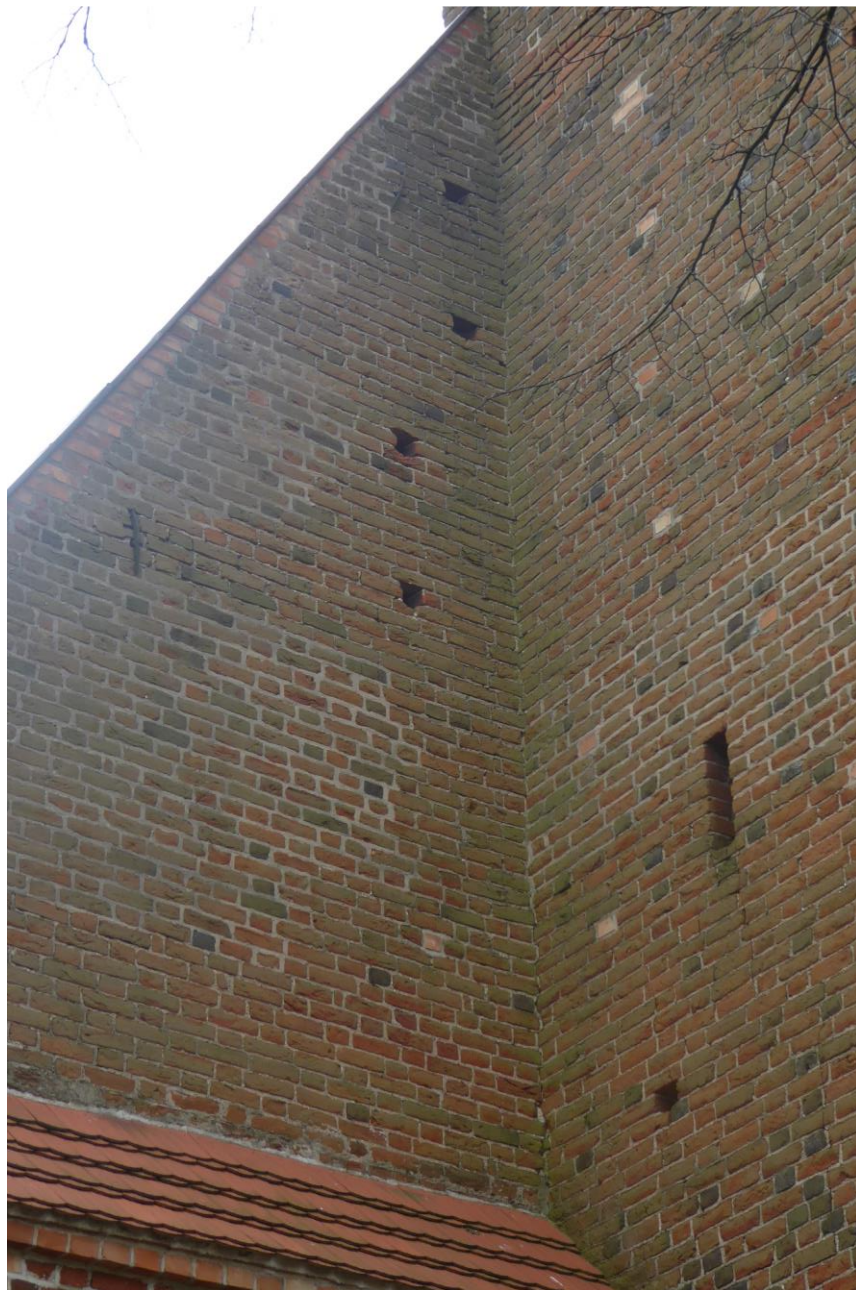
Fot.13. Nawarstwiania organiczne – glony na PN elewacji
