PROJEKT BUDOWLANY

Obiekt: Kościół parafialny p.w. Św. Apostołów Piotra i Pawła

Nazwa inwestycji: Remont elewacji kościoła p.w. Św. Apostołów Piotra i Pawła

Lokalizacja: Nowe Grodziczno, 13-324 Grodziczno
dz. nr 239, obręb 0010

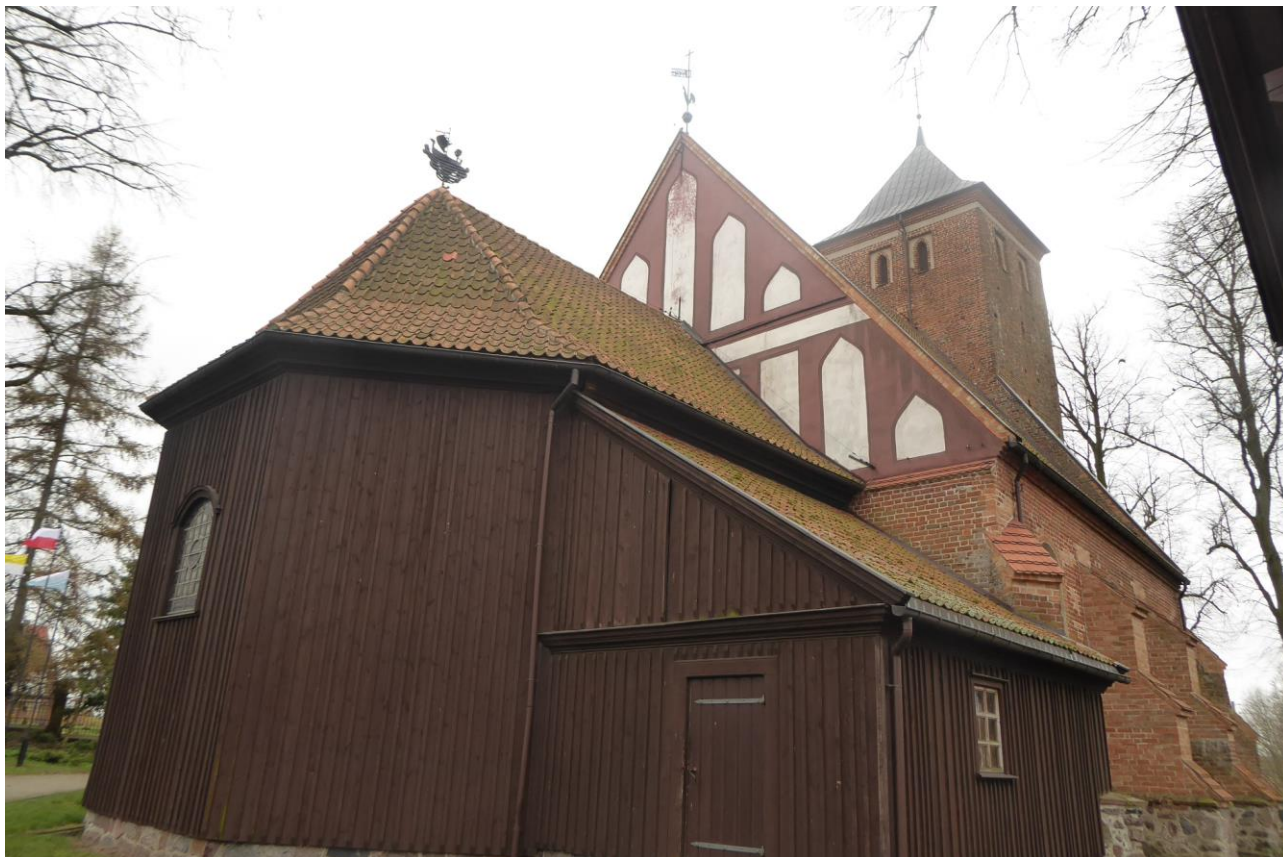
Fot.3. Elewacja wschodnia

Tynki (wtórne) zachowane są dostatecznie, z drobnymi ubytkami widocznymi w obszarze węgaraków. Polichromia pokrywająca „sgraffito” na szczycie wschodnim jest spękana. Najwidoczniej zbyt szczelna dla ekspozycji zewnętrznej farba pęka i łuszczy się miejscowo.

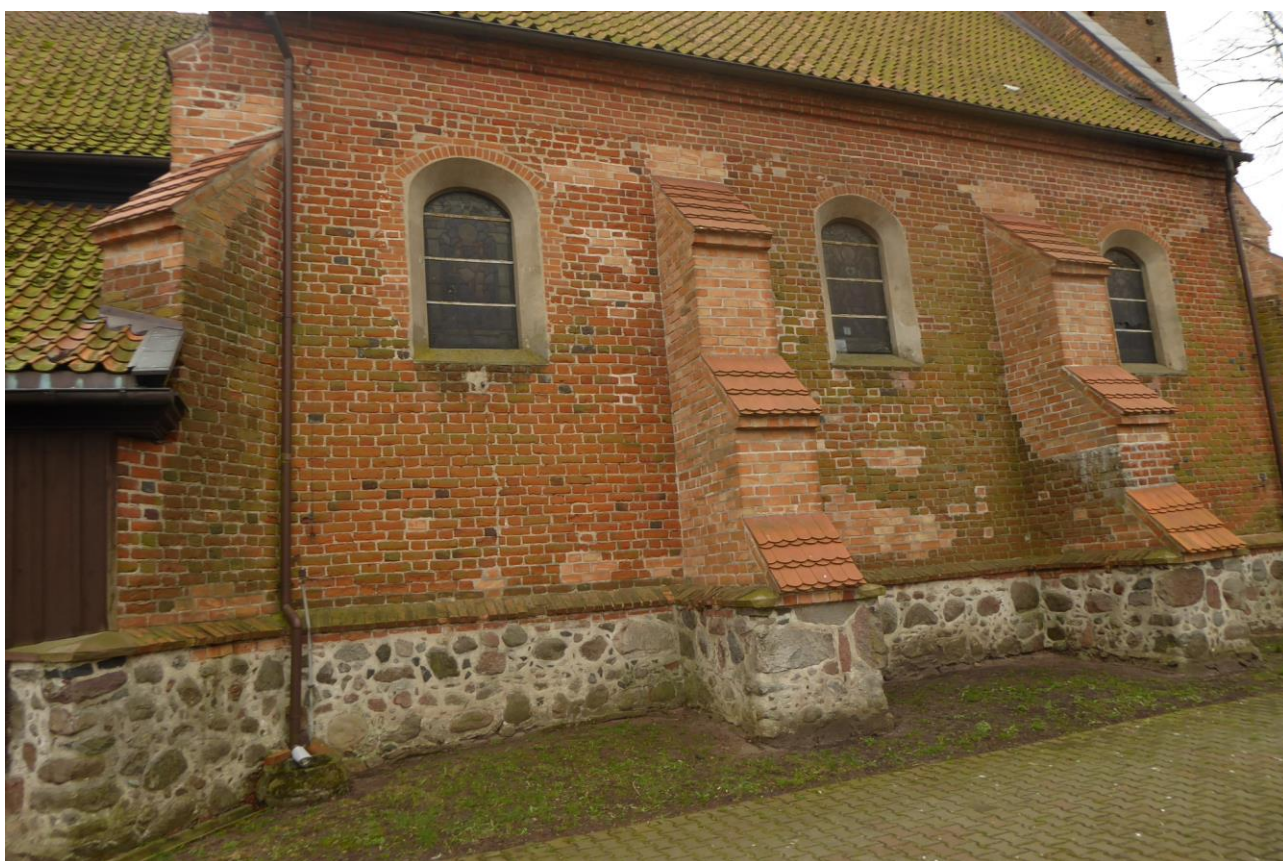
Fot.4. Elewacja północna

Powierzchnia murów wykazuje znaczne zabrudzenia w postaci szarych i brunatnych nalotów związków powstających w reakcji kwaśnych składników zanieczyszczonej atmosfery i rozpuszczalnych składników zapraw. Na całej elewacji obecne są rozległe nawarstwienia organiczne. Porosty szczególnie obficie pokrywają parapety, powierzchnie spływowe cokołu oraz boczne ściany przypór. Elewacja północna, zacieniona przez większą część dnia, stała się siedliskiem glonów o intensywnie zielonym zabarwieniu.
